金沢市指定史跡

# 金沢城 惣構跡

## 東内惣構跡枯木橋詰遺構

## 西外惣構跡升形遺構

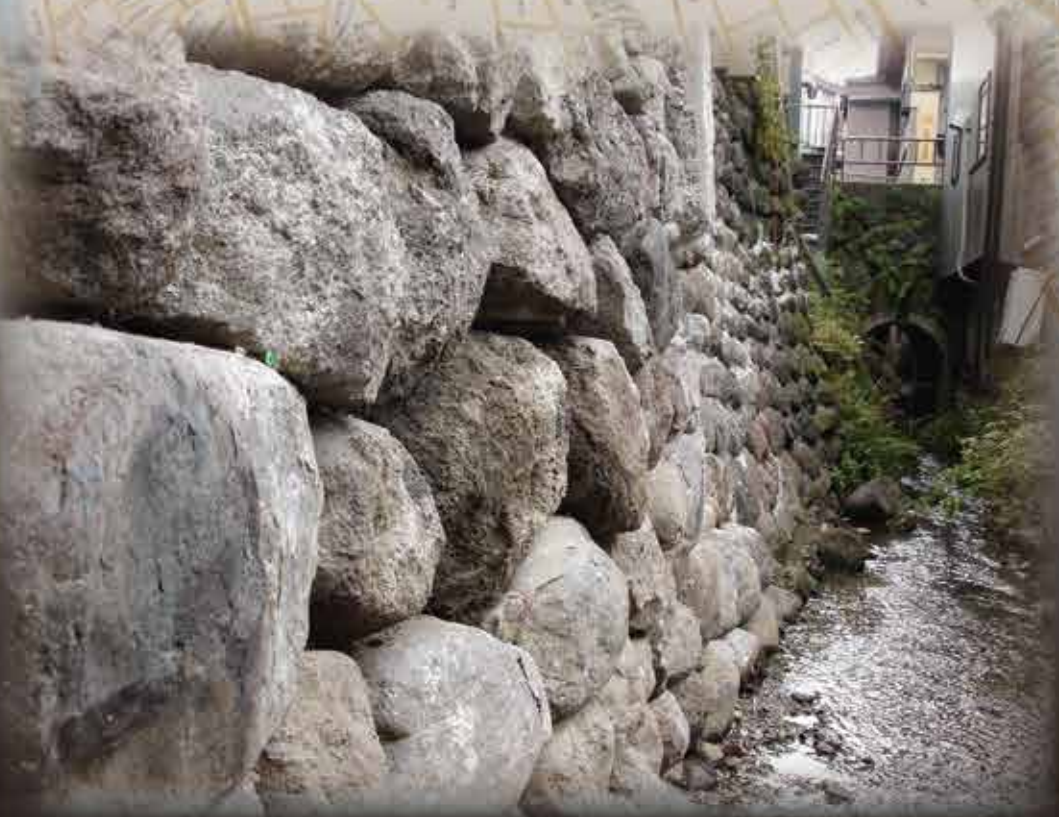
写真：東内惣構跡枯木橋跡遺構 土居側石垣  
背景：加賀国金沢之絵図（寛文8年：金沢市立玉川図書館蔵）

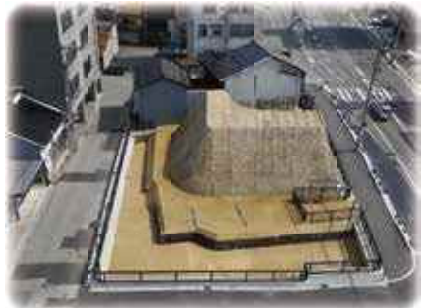
升形遺構【西外惣構跡】

城下町の海の玄関口にあたり、守りを固めるために堀と土居を突出させ内部に方形の空間を造った升形門が造られていました。土居と堀が整備されています。

築造当初の素掘りの堀が見つかりました。堀跡は周囲の市道下まで広がっています。17 世紀末以降、升形角部を中心とした土居側に石垣を積み、段階的に堀を埋めて宅地化しています。また、升形下流部や堀の外岸では石垣を築かず、杭を打ち、土留めをしながら堀を埋め狭めています。堀幅は、西側で約 14 m（17 世紀初め）から約 6 m（17 世紀末）に変化しています。

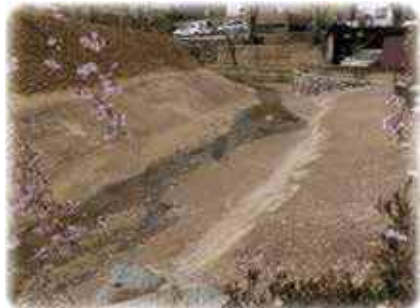
主計町緑水苑内遺構【西内惣構跡】

西内惣構跡の堀水が浅野川に流れ落ちる地点にあたります。堀と土居が整備されており、主計町の町並(重要伝統的建造物群保存地区)とあわせて散策できます。

埋まっていた堀の部分を調べたところ、地面を素掘りした土居斜面が現れました。17 世紀中頃～19 世紀前半には土斜面の堀（約 10 m）があり、19 世紀中頃（明治時代初め）に土居を崩して堀を埋め、幅約 2 m に狭めたことがわかりました。

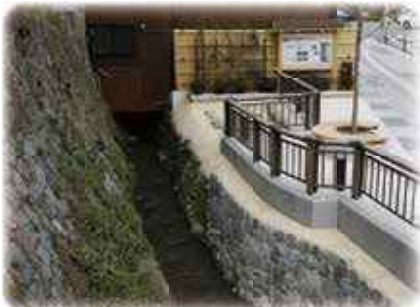
枯木橋南遺構【東内惣構跡】

枯木橋は北国街道が惣構跡を渡る城下東口で、明治25年(1892年)に築造された石橋の高欄が復元されています。橋の付近では発掘でみつかった遺構が整備されています。

枯木橋上流部でも、石垣を築きながら段階的に堀を埋めた様子が明らかになりました。惣構跡の他の地点の調査では、城下の出入口（虎口）から離れると岸が素掘りになることが判明していますが、この地点では石垣が築かれていました。虎口から離れていても、堀の水流の強さや、埋立地の有効利用のために、石垣としていたようです。

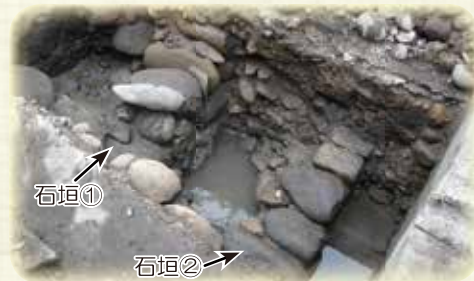
堀外側石垣の変遷

調査地の土居は、築造当初自然のかけを利用した斜面でした。18 世紀以降、堀外側次いで土居側に石垣を築いています。堀外側では、古い石垣を埋めて前面に新しい石垣を築き、さらに堀幅を狭めました。古文書により、惣構の大部分は素掘りで土手だったと考えられています。堀両側に石垣が築かれたことは、この地点の特徴といえます。
